### الموضوع | بحث

بالنظر لوجودي في مشروع سليمانيه ٣٠٠٠ كمدير مشروع (احدى كبرى مشاريع شركه بريز لمقاولات المحدوده ) لمدة اكثر من سنه منذ بدايه العام الماضي فقد فضلت اختيار هذا المشروع كنموذج هي لطريقه معالجة مشكله نضوح المياه الجو فيه من جميع جدران السردايب . للجو من الثالث للمشروع

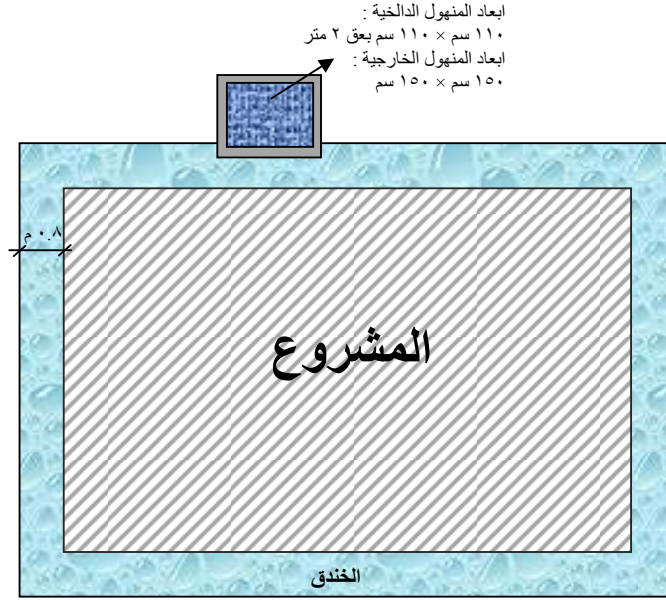
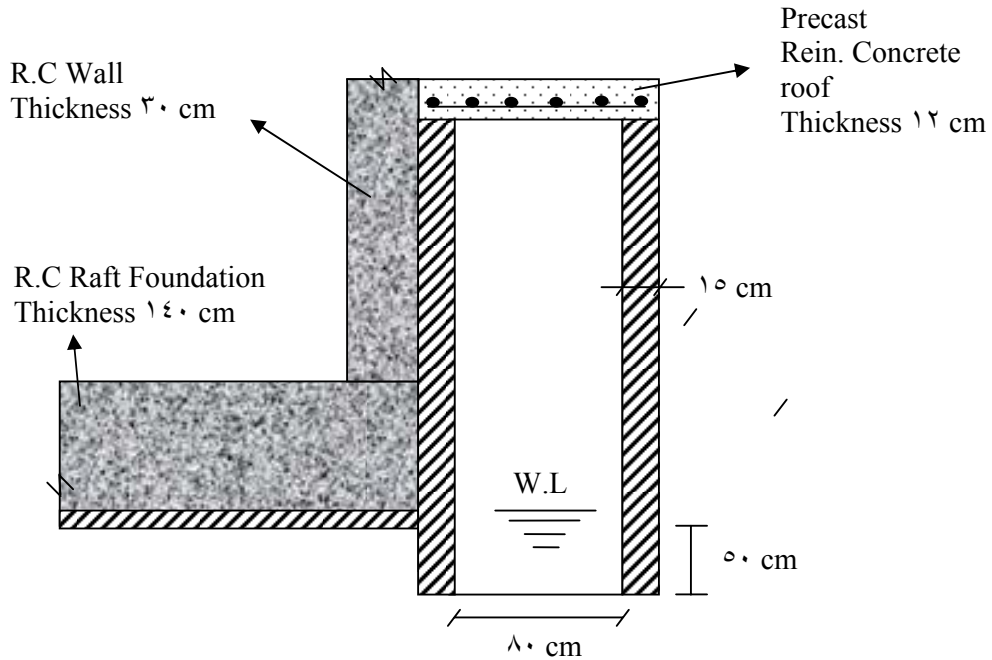
- ١- من سوء الحظ ان المياه المتدفقه من جدران السرداب متنوعه منها مياه جوفية ، ومياه شبكه المجاري القديمة المتضررة و شبكة المياه وغيرها من المصادر .
- ٢- عدم تنفيذ الجدرن الكونكريتية المسلحة بموجب المواصفات الهندسية لها .

- ١- ان عملية زرع الانابيب البلاستيكية الافقيه بقطر (٣) انج في خرسانة الاساس كما منفذ من قبل المهندس المنفذ للأساس هي لغرض تقليل ضغط المياه على الاساس من الاسفل وتشثيت تأثيره وذلك بارتفاع الماء داخل الانابيب مما يسبب تخفيف الضغط الحاصل من المياه على الاساس (من الاسفل الى الاعلى) .
- ٢- كمية الماء الداخلة في الجدران السرداب ليست بقليلة على المنشا مما يشكل خطر كبير على متانة الخرسانة والاساس وديمومة المنشا ومقاومته . كما انه يصعب تنفيذ الأعمال الانهائية للسرداب واكماله على الوجه المطلوب بوجود هذه الكمية من المياه وتسربها باستمرار الى المنشا لهذا لا بد من تلافى هذا الخطر باسرع وقت ممكن لانه وكما علمنا انه المنشا يعاني من هذه المشكله منذ عدة سنين .

حفر خندق حول السرداب بحيث يكون هذا الخندق ذو ميلان يسهل عملية جريان وتصريف المياه الجوفيه باتجاه المنهول الرئيسي الذي يتم من خلاله ضخ المياه الجوفية الى الشبكة مياه المجاري الرئيسية ، يكون هذا الخندق بعمق اكبر من عمق مستوى ارضية السرداب على الاقل يكون اسفلى صبة الاساس ب(٥٠) سم ، وعرض الخندق يكون كافي ليتمكن العمال من عملية الحافر . كما يتم تجميع هذه المياه الجوفيه في منهول واحد وابعاده (١.٥ × ١.٥) متر

بعمق لا يقل عن (٢) متر من منسوب اسفل صبة الاساس لجميع المياه الجوفية ويتم ضخ هذه المياه بواسطة مضخات كهربائية ذو طوافات اوتوماتيكية (غطاس) وبصورة مستمرة الى انابيب الصرف الصحي المحاذية للبنية (المجاري العامة الصندوقية العميقة) وكذلك يجب ان لا يقل عدد المضخات عن (٢) مع واحدة اخرى احتياط لتأمين ضخ المياه الجوفية المتجمعة بأستمرار من الافضل يتم تغليف الخندق من جهة الجدار الملاصق الاساس بالعازل وذلك لمنع تسربها الى داخل السرداب وكما موضح في الشكل ادناه :
