التشققات في الخرسانة التي تجهز باستخدام الصب المركزي (الأسباب والعلاج)

بحث عملي تجريبي مقدم إلى نقابة المهندسين في السلیمانية يناول ظاهرة الشقوق في الإسطة
الخرسانية التي تم صبها باستخدام المضخة الخرسانية مبینا الأسباب والعلاج (تم اخذ منطقة كرمبان

نموذجاً)

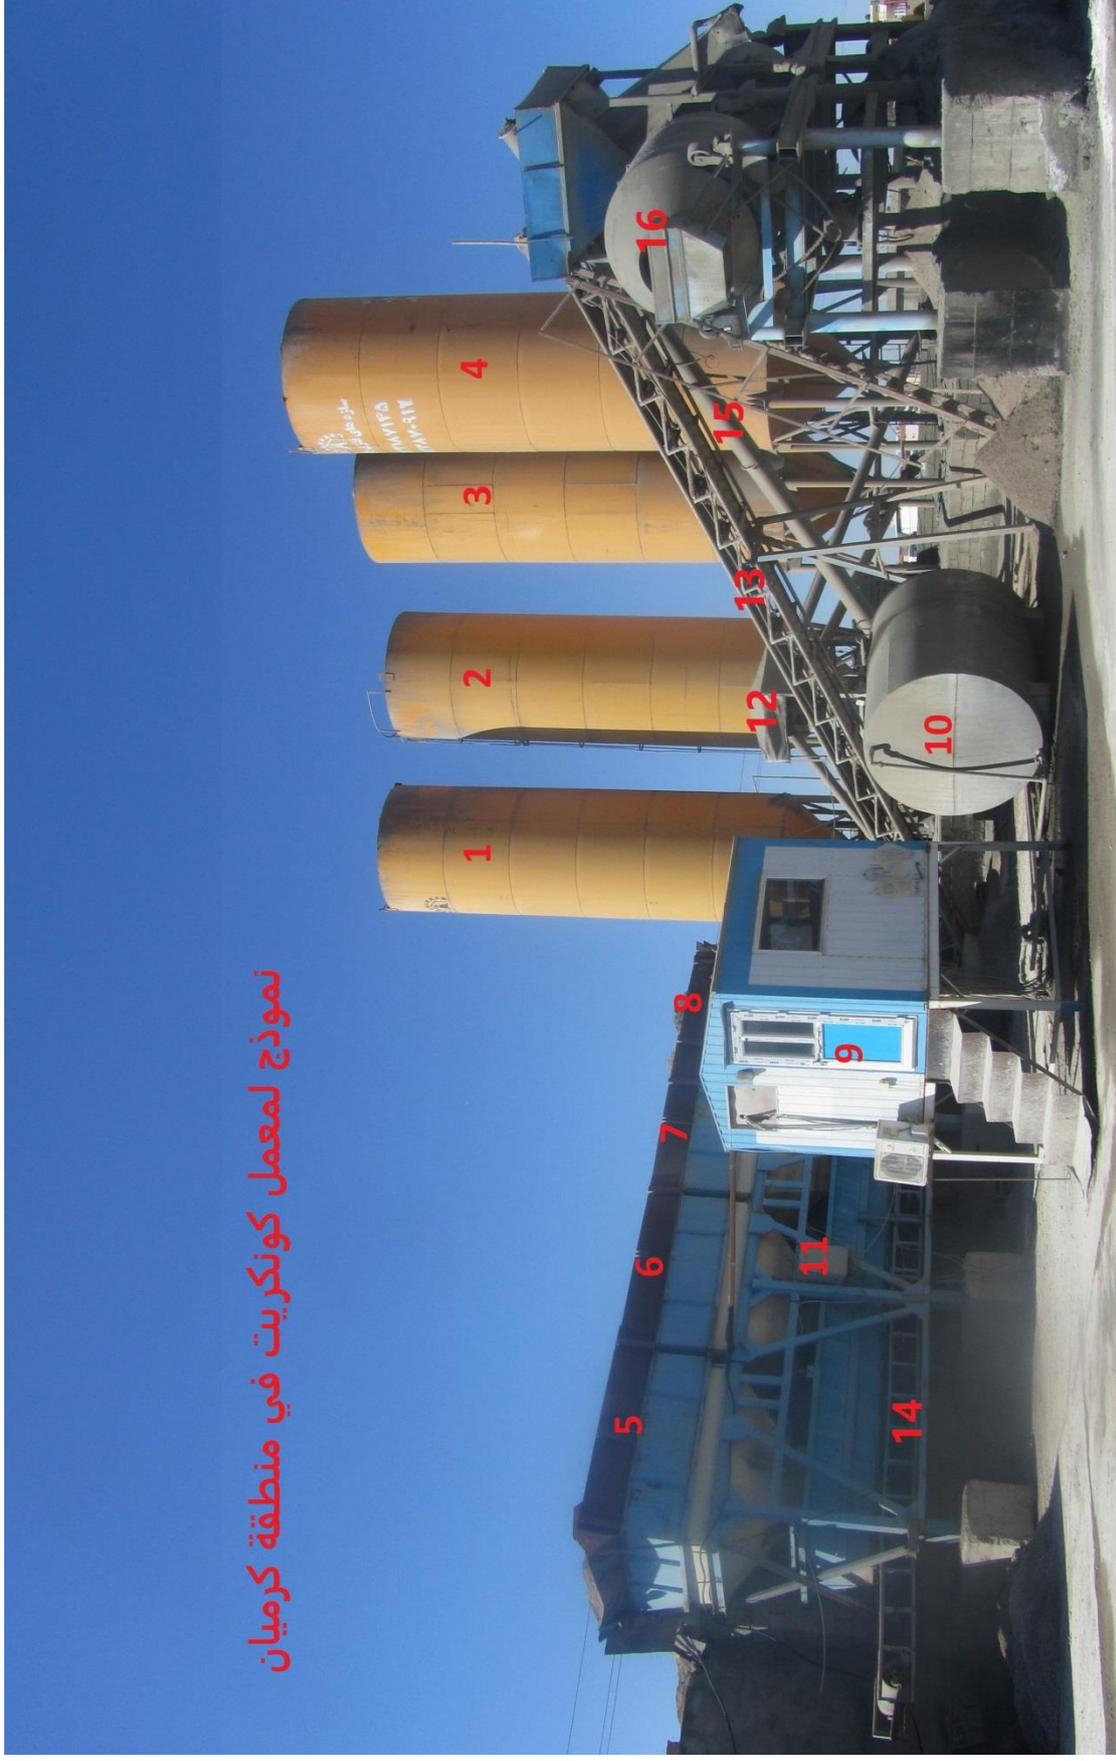
نموذج لمعمل كونكريت في منطقة كرميان

إن معامل تجهيز الخرسانة في كرميان تتمتع عموما بوجود الموازين الالكترونية عالية الدقة ، وكذلك وجود السيطرة النوعية العالية والكوادر الفنية الممتازة، وأغلب المعامل تتألف من الأجزاء التالية كما موضح في الشكل أدناه :-

- ١- خزان الإسمنت البورتلاندي الاعتيادي (نوع تاسلوجة)
- ٢- خزان الإسمنت البورتلاندي الاعتيادي (نوع إيراني غرب)
- ٣- خزان الإسمنت البورتلاندي الاعتيادي (نوع إيراني غرب)
- ٤- خزان الإسمنت البورتلاندي المقاوم للأملاح
- ٥- خزان الرمل
- ٦- خزان البحص
- ٧- خزان البحص

- ٨- خزان الحصى
- ٩- غرفة السيطرة
- ١٠- خزان الماء
- ١١- بورد التحكم بالبوابات الهوائية والميزان
- ١٢- محرك التحكم بخزانات الاسمنت
- ١٣- الحزام الناقل للرمل والحصى والبص من حزام الميزان الى الخلاط
- ١٤- الميزان الالكتروني
- ١٥- أنبوب نقل الاسمنت للخلاط
- ١٦- الخلاط

وهذه الاجزاء أعلاه هي التي تتألف منها أغلب معامل تجهيز الصب وتم عرضها لبيان كفاءتها ومواصفاتها .

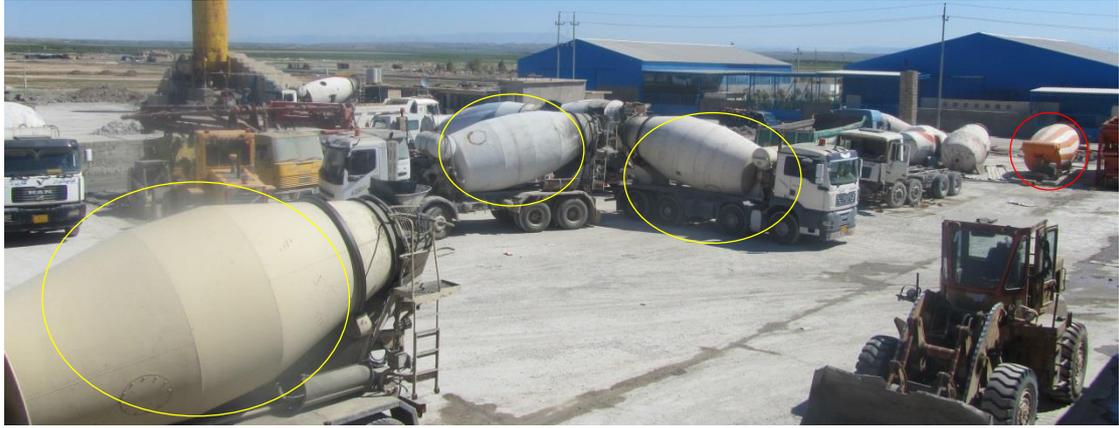
٤ : لون الخباطة والمضخة

يفضل أن تطلّى أحواض الخباطات بالألوان التي لا تمتص الحرارة وتعكسها وبالذات اللون الأبيض وتجنب الألوان الداكنة ، وهذا يؤدي الى تقليل كمية الحرارة التي تتعرض لها الخلطة الخرسانية وبالتالي تأخير عملية الإماهة والذي ينتج عنه التقليل في ظهور الشقوق ، وأيضا يفضل أن تطلّى أنابيب المضخة الكونكريتية بنفس الالوان البيضاء لنفس الغرض ، وهذه العملية تم تطبيقها وأسهمت في التقليل من ظهور الشقوق في الكونكريت بعد الصب .(أنظر في الصورة السابقة أحد المعامل قام بتغيير طلاء السيارات الى اللون الأبيض لتقليل حرارة الصب .السيارات التي عليها الدائرة الصفراء تم تغيير لونها ، والتي عليها الدائرة الحمراء تم تفكيكها للصبغ).

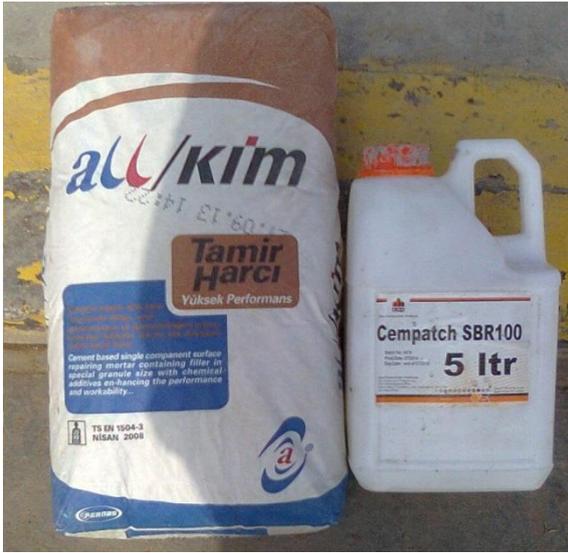
٥: المعالجة باستخدام منتج ال (SBR) :-

إن مادة (SBR) منتج قديم في الأسواق ، وهو يباع في عبوات ٥ لتر أو ٢٠ لتر وهو سائل أبيض كثيف القوام و يستخدم عادة في الربط بين الصب القديم والصب الجديد ، تم إستخدام خلطة من مادة (SBR100) مع منتج الإسمنت اللاصق (all/kim) والماء ، (٥ لتر SBR100 لكل ٣٠كغم من all/kim والماء يضاف لحين الحصول على قوام متوسط اللزوجة) ثم تعالج به الشقوق ، ونتائج هذه الطريقة جيدة .
