هناك انواع كثيرة من التشققات في الطرق الاسفلتية (flexible pavement) منها اسبابه تصميمية او تنفيذية او حتي المناخ و اسباب اخري ، علي المهندسين ان يكونوا علي علم بالنوع التشقق و اسبابه و الية الصيانة لكل نوع ، بالاخص في الظروف اللذي يمر به بلدنا من مشاكل في نقص الاموال .

ولكن بما انه محور بحثنا عن المرحلة ما بعد التنفيذ (اي الصيانة) سنركز علي جوانبها كافة :

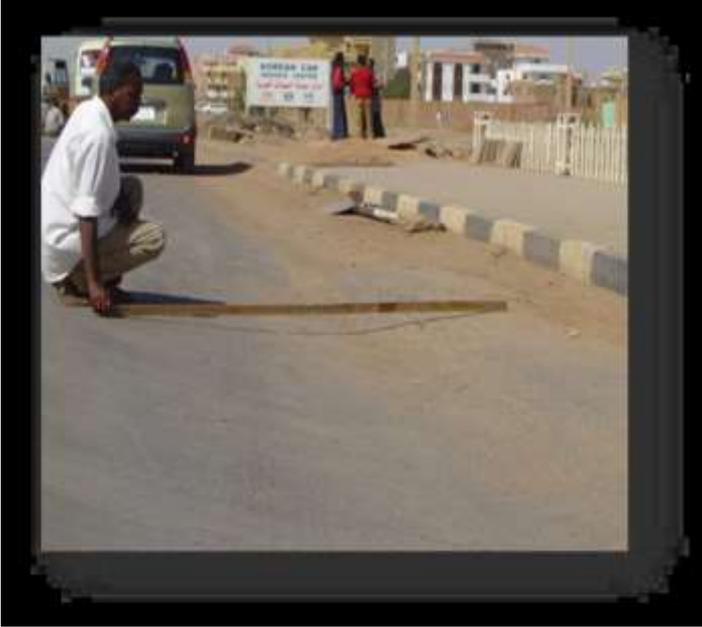
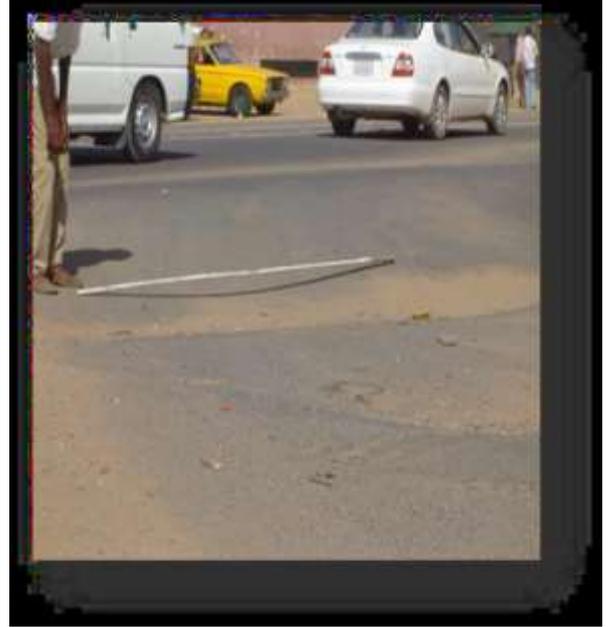
صورة رقم (1) : المعدات البسيطة المستخدمة في المسح البصري لعيوب الطرق.

1- المسح البصري باستخدام معدات وأجهزة بسيطة تشمل شريط وعجلة قياس ، مسطرة قياس ، قدة مستقيمة بطول 3 الي 4 متر وغيرها من معدات القياس البسيطة.

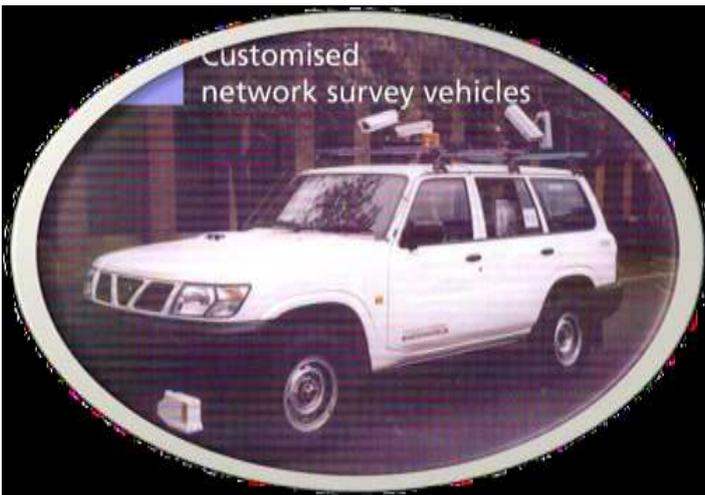
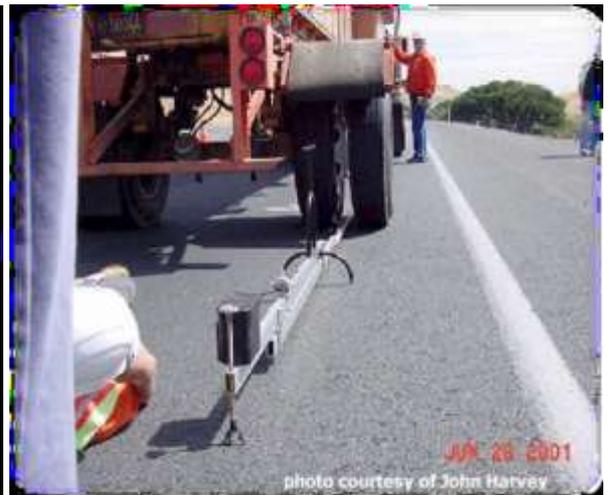
صورة رقم (2) : أجهزة وكاميرات حديثة لمسح العيوب في الطرق .

2- المسح باستخدام التقنية الحديثة بواسطة ماكينات وأجهزة متطورة مثل جهاز بنكلمان بيم (Benklman Beam) ، جهاز ال الردار ، أجهزة المسح الإلكترونية وكاميرات التصوير وغيرها من الأجهزة الحديثة.

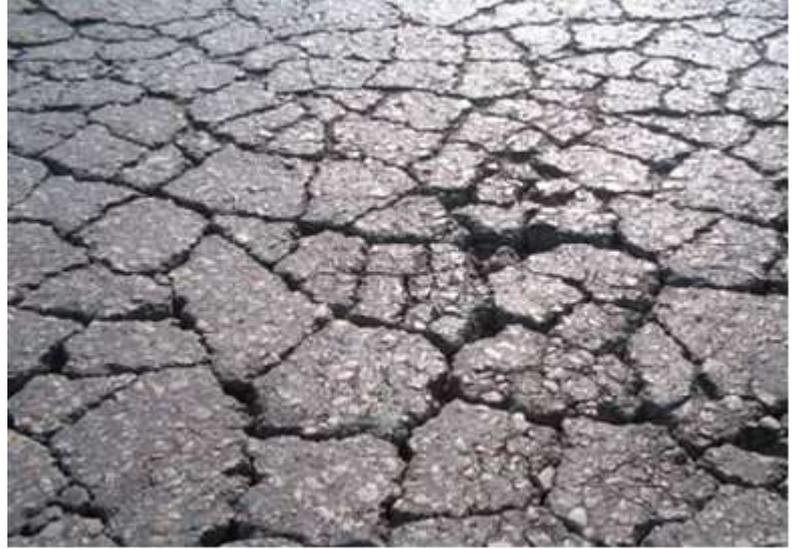
1- التشقق التماسحي (Alligator cracking) :

- هي سلسلة من الشقوق المتصلة .
- هذه الشقوق تبدأ بالظهور على السطح على شكل سلسلة من الشقوق الشعرية الطولية المتوازية ، و بعد تعرضها للحمولات المحورية تتصل هذه الشقوق مكونة قطعاً بعدة اتجاهات ذات زوايا حادة مكونة شكلاً " يشبه جلد التماسح .
- تكون هذه القطع بطول لا يتجاوز 60 سم في الاتجاه الاطول .

- + الحمولات المحورية الزائدة و المتكررة على الطريق .
- + ضعف البنية التحتية لجسم الطريق و عدم كفاية سماكات طبقات الرصف .
- + عدم وجود نظام التصريف للمياه أو وجود خلل في نظام التصريف في جسم الطريق .

- اذا كان الخراب في مرحلة الاولي يتم حقنة بمادة اسفلتية سائلة (R.C250) أو (أملشن اسفلتي Rapid setting (R.S)) مع رش رمل ناعم (صويلج) فوقه .
 - اذا كان الخراب قد تجاوز المراحل الاولي يتم معالجة عن طريق :
- 1- ازالة الطبقة أو الطبقات الاسفلتية التالفة و اعادة تعبيدها بطريقة الترقيعات في حالة أن الخراب لم يتعدي الطبقات الاسفلتية.
 - 2- ازالة الطبقة أو الطبقات الاسفلتية التالفة و ما تحتها من طبقات الرصف للوصول الي الطبقة الغير متضررة ، و يتم اعادة الرصف بمواد مختارة مخلوطة بالماء و متجانسة مع مواد جسم الطريق ، و دحلهما على طبقات للوصول الي درجة الرك المطلوبة ، و يتم اعادة تعبيدها بطريقة الترقيعات .

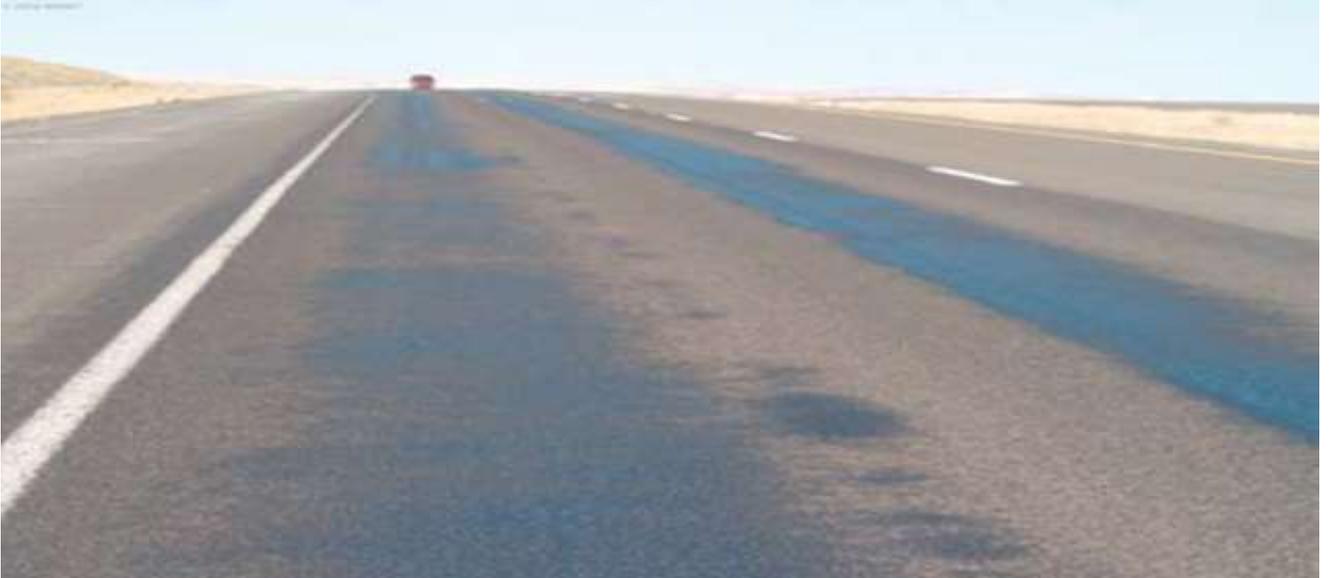
2-التدميع Bleeding :

هو تكون طبقة من المواد الاسفلتية علي سطح الطريق ، و بسببها يصبح السطح لامعا كالزجاج و لزجا " ، و يتكون التدميع علي سطح الطريق بسبب زيادة مادة الاسفلت في الخلطة و / أو زيادة المادة الاسفلتية اللاصقة علي سطح طبقة الاساس (M.C) أو علي سطح الخلطة القديمة (R.C) أو (R.S) و / أو قلة الفراغات الهوائية فيها .
و تظهر مثل هذه المشكلة عادة" علي سطح الطريق في الجو الحار . و حيث أن عملية التدميع ليست عكسية ، أي أنها في الجو البارد لن تعود الي داخل الخلطة ، فإنها تتجمع علي السطح مما يودي الي زيادة نعومة سطح الطريق و تقليل معامل الاحتكاك مسببا حدوث الانزلاقات .

- زيادة المادة الاسفلتية الرابطة في الخلطة عن التصميم .
- زيادة المادة الاسفلتية اللاصقة علي طبقة الاساس (M.C) أو علي سطح الخلطة القديمة (R.C) أو (R.S) .
- قلة الفراغات الهوائية عن التصميم .
- الحمولات المحورية الزائدة.

- الكشف علي الموقع لتحديد حجم الخراب و السبب في حدوثه لتحديد طريقة المعالجة باحدي الطرق التالية :
- اذا كان التدميع في مرحلة الاولي يتم رش السطح المتضرر برمل صويلج في الايام الحارة و دحلة بمدحلة كاوشوك.
 - اذا كان التدميع في مرحلة المتدمة يتم كشط سطح المنطقة المتضررة أو عن الطريق قص و ازالة الطبقة الاسفلتية المتضررة و اعادة تعبيدها بطريقة الترقيعات.

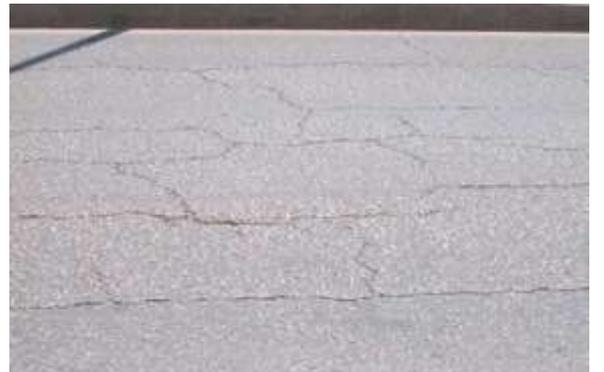
3-التشققات المظلمة Block cracking :

هي تشققات متصلة تقسم سطح الطريق الي قطع مستطيلة ، وتتراوح اطول الاضلاع من (30سم) الي (3م) ، وتكون الزوايا شبه قائمة . وهي مرحلة متقدمة من التشققات الطولية والعرضية . و تحدث مثل هذه التشققات في سطح الطريق بسبب تقلص سطح الخلطة نتيجة تغير درجات الحرارة اليومية ، و يدل وجود مثل هذا العيب في الطريق علي ان الخلطة الاسفلتية قد فقدت خاصية المرونة . و يوجد أيضا في الطرق ذات الكثافة المرورية القليلة لان هذا العيب يعتمد بشكل اساسي علي الظروف الجوية .

- تباين درجات الحرارة اليومية.
- تقادم المادة الاسفلتية في الخلطة الاسفلتية.
- عدم اختيار المادة الاسفلتية الرابطة الملائمة للظروف الجوية في المنطقة.

- في حالة كون العيب في المراحل الاولي يتم حقن التشققات بمادة اسفلتية مناسبة (RC250) أو (R.S) مع رش رمل ناعم (صويلح) فوقها و دحلا بمدحلة كاوشوك.
- في حالة كون التشققات في مراحلها المتقدمة يتم عمل ما يلي :
- 1. ازالة المنطقة المتضررة و اعادة تعبيدها بطريقة الترقيعات .
- 2. كشط المساحة المتضررة و اعادة تعبيدها بالخلطة الاسفلتية الساخنة.
- 3. اعادة تعبيد المنطقة المتضررة بعد اجراء عملية حقن التشققات بالمادة الاسفلتية (RC250) أو (R.S) .

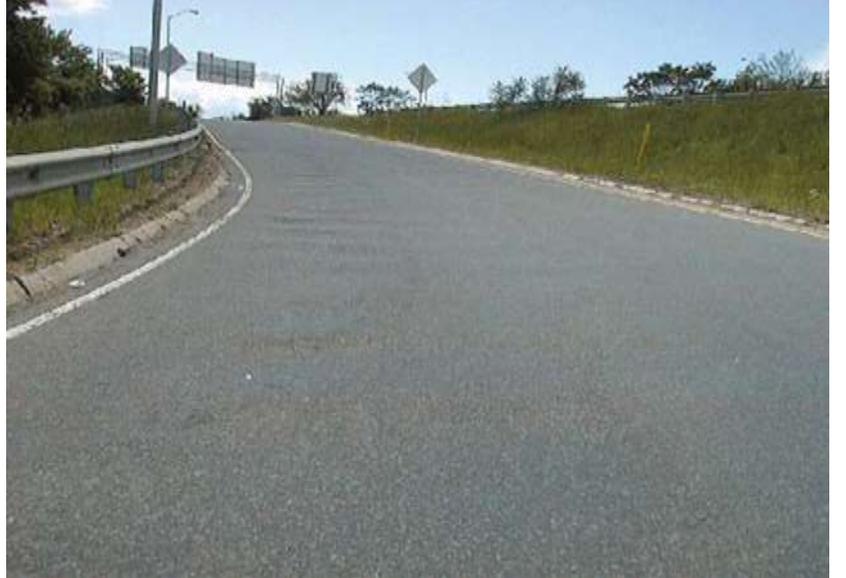
4) التدرج Corrugation :

هو عبارة عن سلسلة متوازية من الارتفاعات و الانخفاضات المتقاربة في وجة الخلطة علي سطح الطريق ، و تكون المسافات بينها شبة منتظمة (المسافة بين كل ارتفاعين متتاليين أقل من 3 متر) و تكون هذه الارتفاعات و الانخفاضات عامودية علي اتجاه سير المركبات . و يحدث هذا العيب في الطرق ذات الحركة المرورية الكثيفة بالاضافة الي مناطق انطلاق المركبات و توقفها .

- عدم ثبات الخلطة الاسفلتية.
- سوء في تصميم الخلطة الاسفلتية.
- سوء في المصنعية سواء " أثناء الخلط في الخلاطة أو تنفيذ الخلطة الاسفلتية في الموقع.
- زيادة المادة الماددة الاسفلتية الرابطة في الخلطة الاسفلتية عن التصميم.

- ازالة الطبقة أو الطبقات الاسفلتية المتضررة و اعادة تعبيدها بطريقة الترقيعات.

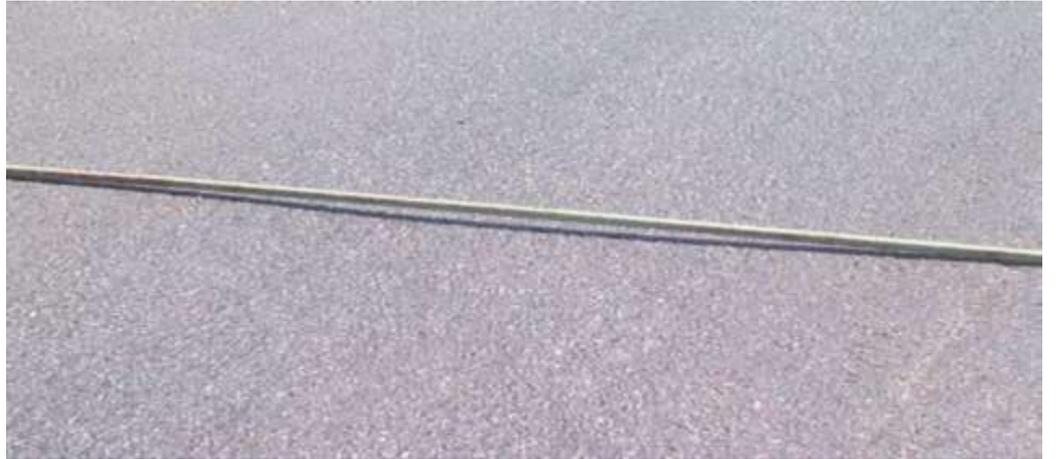
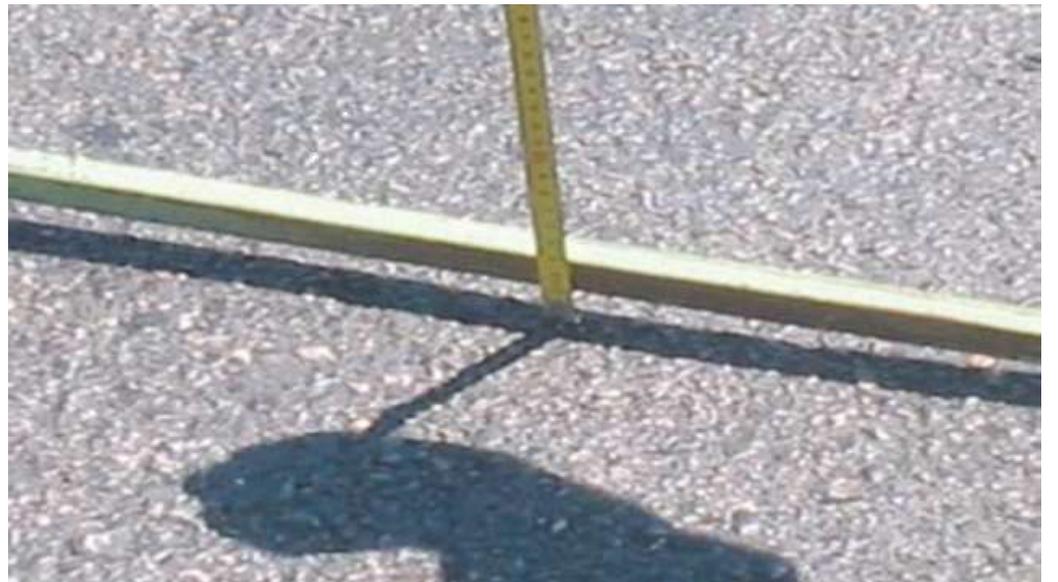
5) تهيبات Depression :

هي حدوث هبوط في منسوب سطح الطريق في منطقة محددة في جسم الطريق ، و إذا كان الهبوط خفيفا فانه لا يمكن ملاحظته الا عند تساقط الأمطار ، مما يشكل وجود بقع لتجمعات المياه في سطح الطريق و يسبب هذا النوع من العيوب عدم الراحة لستخدامي الطريق.

- هبوط في طبقة الاساس مما يوودي الي انعكاسها علي سطح الطريق.
- عدم كفاية الدحلي طبقات الرصيف و طبقات الخلطة الاسفلتية .

- اذا كان العيب في طبقات الخلطة الاسفلتية نتيجة لعدم كفاية الدحل ، يتم ازالة الطبقات الاسفلتية المتررة و اعادة تعبيدها بطريقة الترفيعات.
- اذا كان الغيب في الطبقات الرصف ، يتم ازالة الطبقة أو الطبقات المتضررة و اعادة رصفها بمواد مناسبة و متناجسة مع المواد المجاورة ، و دحلها جيدا و اعادة تعبيدها بطريقة الترفيعات.

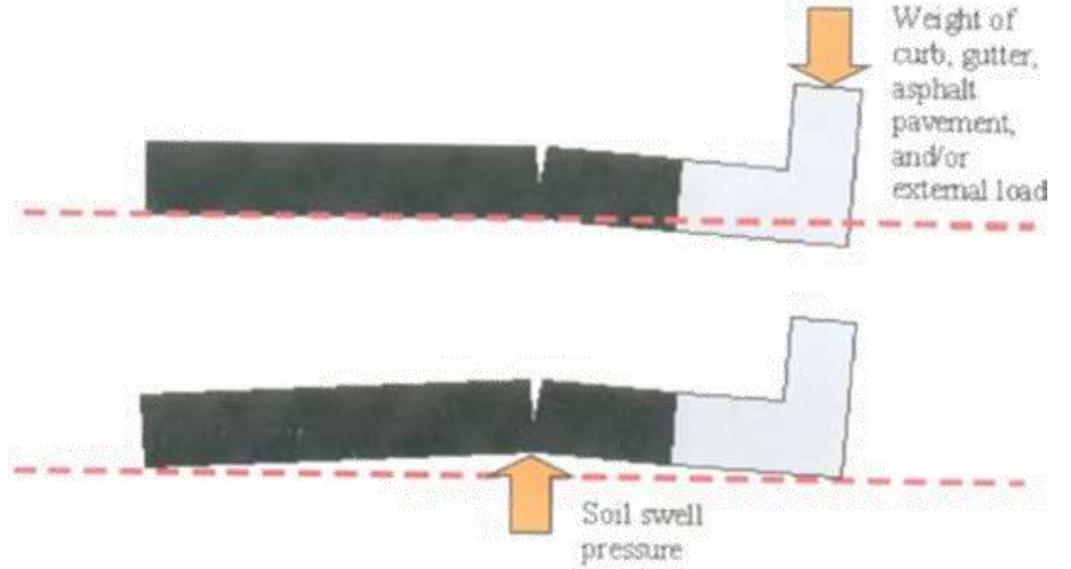
6) تشققات جوانب الطريق Edge cracking :

هي تشققات تصيب أطراف الطريق في مراحلها الاولى ، و تكون موازية للحافة الخارجية للطريق و علي بعد (30-60سم) ، و في مراحلها المتقدمة يحدث انكسار في جوانب جسم الطريق نتيجة لهذة التشققات كما هو موضح ادنا.

- مرور الحمولات المحورية علي الحواف الخارجية للطريق.
- انتفاخ في التربة اسفل الحواف الخارجية للطريق بسبب وجود تربة انتفاخية في جسم الطريق .
- عدم وجود حماية و دعم لجوانب الطريق .
- جريان المياه علي جوانب الطريق مما يوودي الي انجراف طبقة الاسفلت و طبقات الالاساس.
- عدم كفاية دحل طبقات الرصف علي جوانب الطريق.

- اذا كان العيب في مرحلة الاولى (تشققات بسيطة) ، يتم حقن هذة التشققات بمادة اسفلتية مناسبة (RC250) أو (R.S) مع رش رمل ناعم (صويلج) فوقها و دحلها بمدحلة كاوشوك.
- اذا كان العيب في مرحلة المتقدمة (كسر الجوانب الطريق) ، يتم ازالة الطبقة او الطبقات المتضررة و اعادة تعبيدها بطريقة الترقيعات ، مع تامين كتف حماية مكون من حصمة الفرشيات المخلوطة بالماء و المدحولة جيدا" مع عمل وجة ختامي للكتف بدرجة سيل كوت أو خلطة اسفلتية ، بالاضافة الي وضع نظام لتصريف مياه الامطار حسب الحاجة.

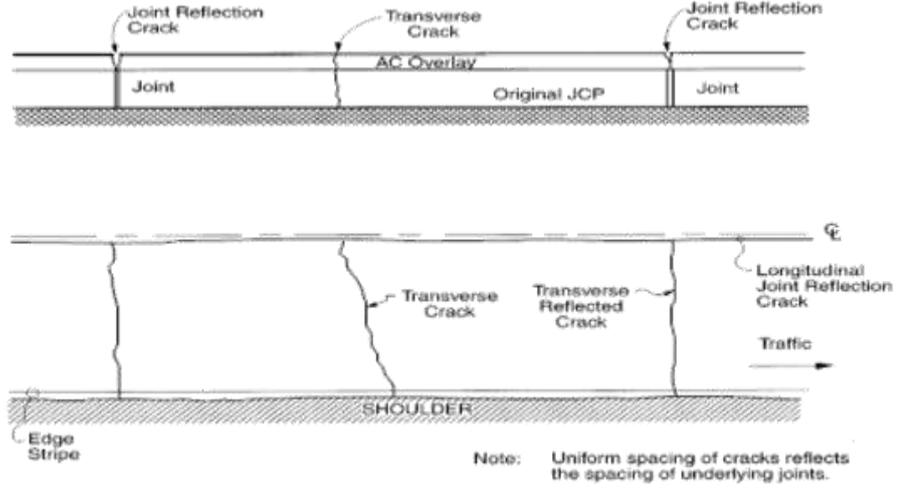
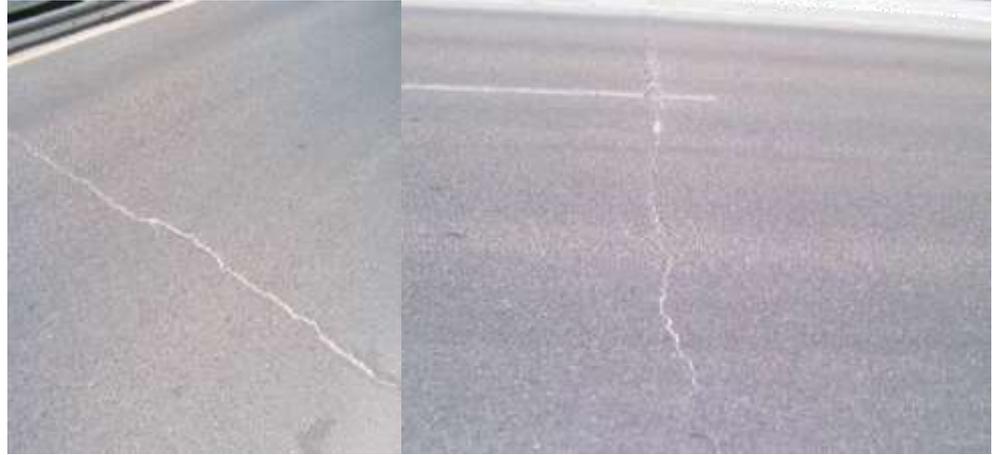
(7) تشققات المنعكسة فوق الفواصل التمدد Joint Reflection cracking :

هي تشققات تظهر عند تنفيذ طبقة الخلطة الاسفلتية فوق البلاطات الاسمنتية ، حيث تنعكس اماكن فواصل البلاطات الاسمنتية علي طبقة الخلطة الاسفلتية و ينتج ذلك عن حركة البلاطات الاسمنتية أسفل طبقة الاسفلت ، سواء " كانت حركة البلاطات ناتجة عن تغيير درجة الحرارة (تمدد أو تقلص) أو عن حدوث هبوط في البلاطات الاسمنتية .

- تمدد و تقلص في البلاطات الاسمنتية تحت طبقات الاسفلت نتيجة الظروف الجوية .
- حدوث هبوط في احدي البلاطات الاسمنتية أسفل الخلطة الاسفلتية .
- حدوث حركة في البلاطات الاسمنتية نتيجة الحركة المرورية فوق الخلطة الاسفلتية .

- في المراحل الاولي للتشققات يتم حقن هذه التشققات بمادة اسفلتية مناسبة (RC250) أو (R.S) مع رش رمل ناعم (صويلج) فوقها و دحلا بمدحلة كاوشوك .
- في المراحل المتقدمة للتشققات (تحفر في طبقة الاسفلت) يتم ازالة طبقة أو طبقات الاسفلت المتضررة و اعادة تعبيدها بطريقة الترقيعات .

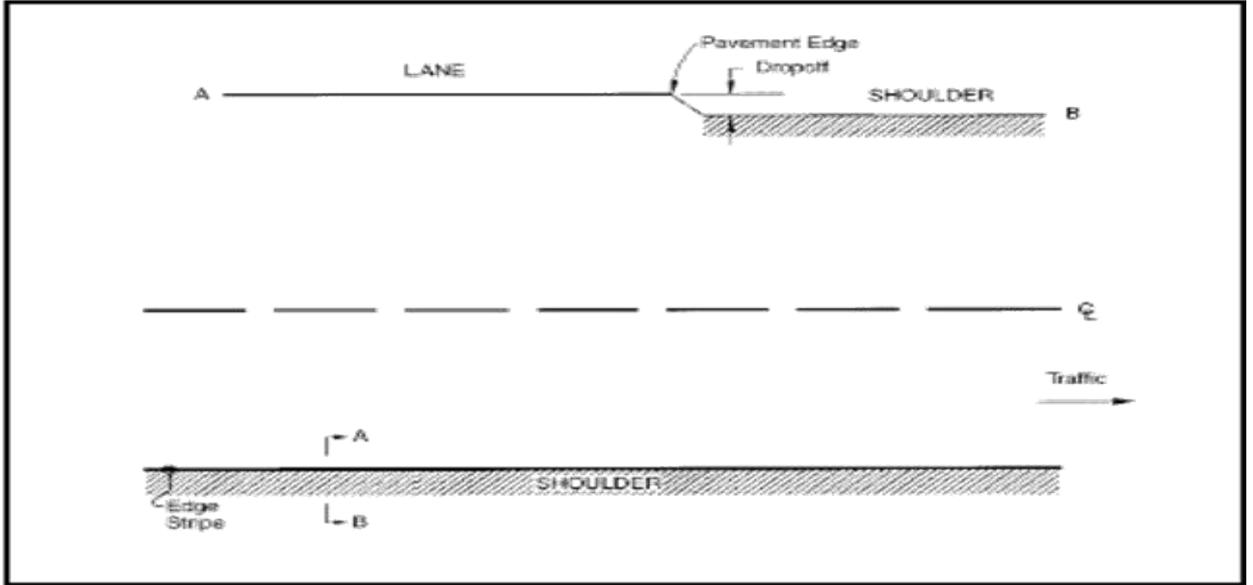
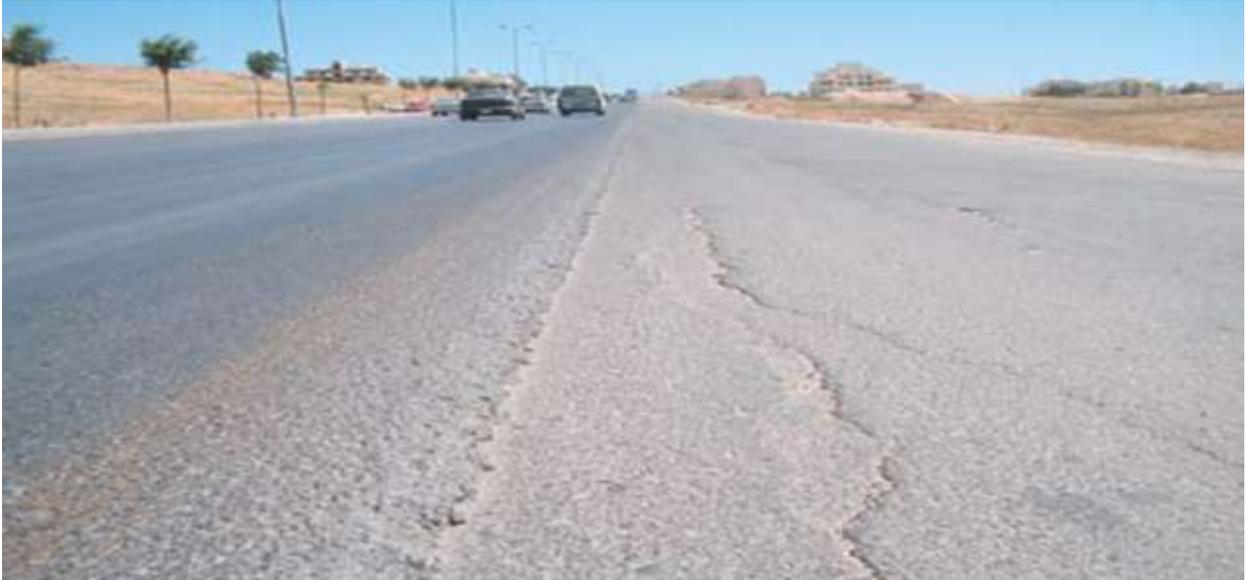
8) فرق منسوب كتف الشارع عن جسم الطريق Lane / shoulder drop off :

هو حدوث هبوط في كتف الشارع مما يؤدي الي وجود فرق منسوب بين الكتف و سطح الطريق .

- تآكل كتف الطريق نتيجة جريان المياه.
- هبوط في طبقات الاساس تحت كتف الطريق.
- اعادة تعبيد سطح الطريق عدة مرات دون تعديل منسوب الكتف.

- الكشف عن المنطقة المتضررة لمعرفة مساحة العيب و سبب حدوثه و لتحديد طريقة الصيانة اللازمة .
- في حالة وجود فرق منسوب نتيجة اعادة التعبيد لأكثر من مرة يتم تعبيد الكتف ليتماشى مع المنسوب الذي صمم علي أساسه الطريق .

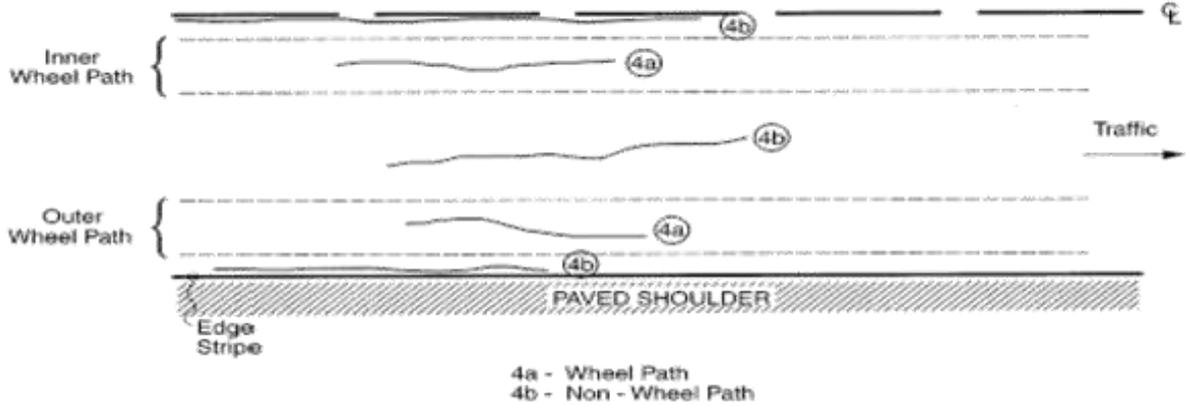
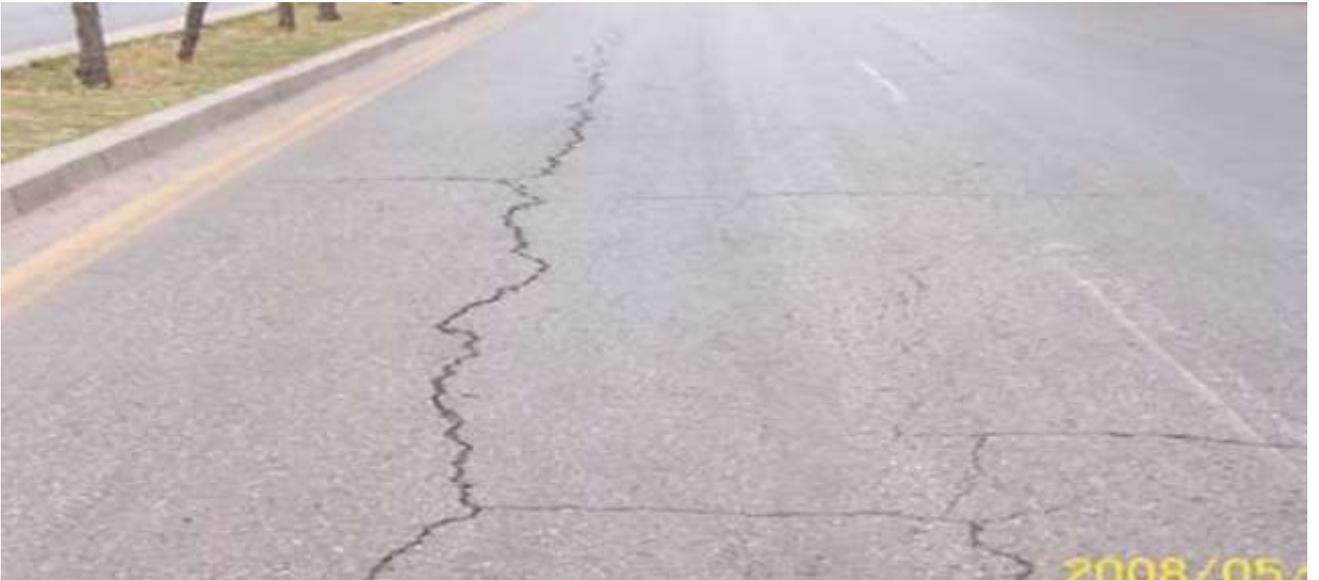
9) التشققات الطولية Longitudinal Cracking :

هي تشققات تحدث في طبقة الخلطة الاسفلتية من جسم الطريق وبشكل طولي و موازي لاتجاه حركة السير ، تبدأ هذه التشققات باظهار من اعلي سطح الطبقة الاسفلتية و تمتد الي اسفلها و يعود سببها الرئيسي لحدوث هذا العيب الي تقلبات درجات الحرارة اليومية.

- تقلب درجات الحرارة اليومية.
- سوء تنفيذ اللحامات الطولية أثناء التبييد.
- تقادم و تصلب المادة الاسفلتية الرابطة الموجودة في طبقة الخلطة من سطح الطريق.
- انعكاس التشققات في طبقات الخلطة الاسفلتية السفلية الي الطبقة العلوية.
- وجود شذوذ أو خلل في مكونات الخلطة الاسفلتية عن المواصفات .

- في المراحل الاولي للتشققات يتم حقن هذه التشققات بمادة اسفلتية مناسبة (RC250) أو (R.S) مع رش رمل ناعم (صويلج) فوقها و دحلقها بمدحلة كاوشوك.
- في المراحل المتقدمة للتشققات (تحفر في طبقة الاسفلت) يتم ازالة طبقة أو طبقات الاسفلت المتضررة و اعادة تبييدها بطريقة الترفيعات.

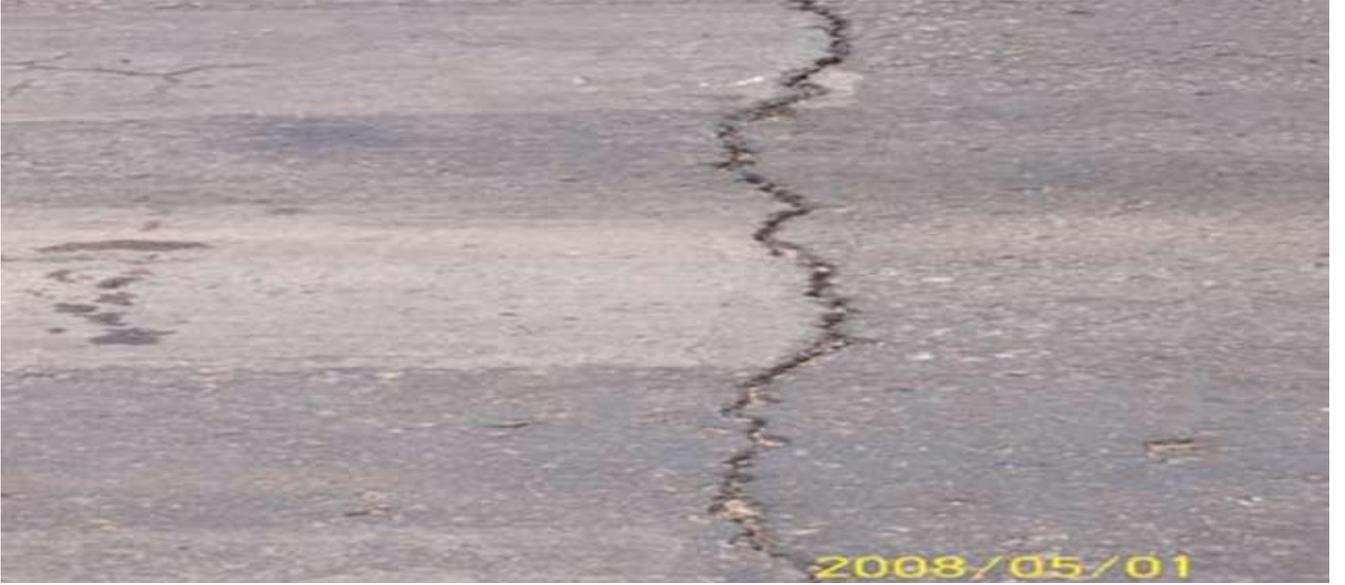
10) التشققات العرضية Transverse Cracking :

هي تشققات تحدث بشكل عرضي في طبقة الخلطة الاسفلتية من جسم الطريق وبشكل عامودي علي اتجاه حركة السير ، تبدأ هذه التشققات باظهار من اعلي سطح الطبقة الاسفلتية و تمتد الي اسفلها و يعود سببها الرئيسي لحدوث هذا العيب الي تقلبات درجات الحرارة اليومية.

- تقلب درجات الحرارة اليومية.
- سوء تنفيذ اللحامات العرضية أثناء التبييد.
- تقادم و تصلب المادة الاسفلتية الرابطة الموجودة في طبقة الخلطة من سطح الطريق.
- انعكاس التشققات العرضية في طبقات الخلطة الاسفلتية السفلية الي الطبقة العلوية.
- وجود شذوذ أو خلل في مكونات الخلطة الاسفلتية عن المواصفات .

- في المراحل الاولي للتشققات يتم حقن هذه التشققات بمادة اسفلتية مناسبة (RC250) أو (R.S) مع رش رمل ناعم (صويلج) فوقها و دحلها بمدحلة كاوشوك.
- في المراحل المتقدمة للتشققات (تحضر في طبقة الاسفلت) يتم ازالة طبقة أو طبقات الاسفلت المتضررة و اعادة تبييدها بطريقة الترقيعات.

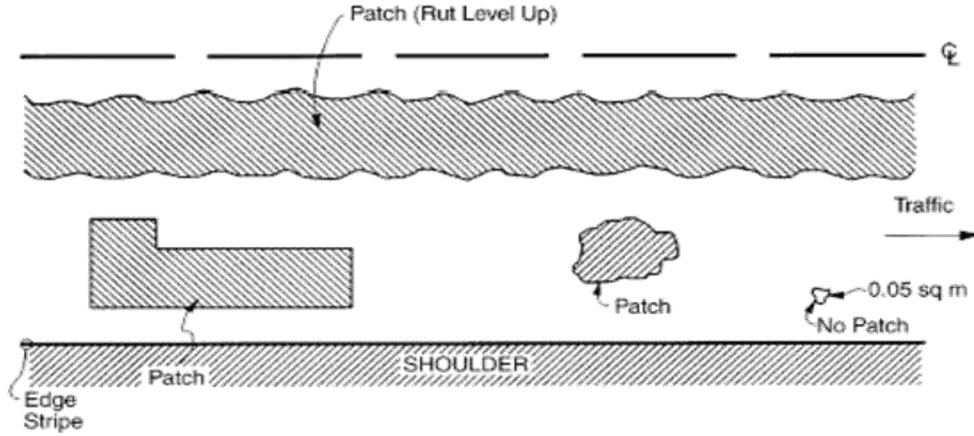
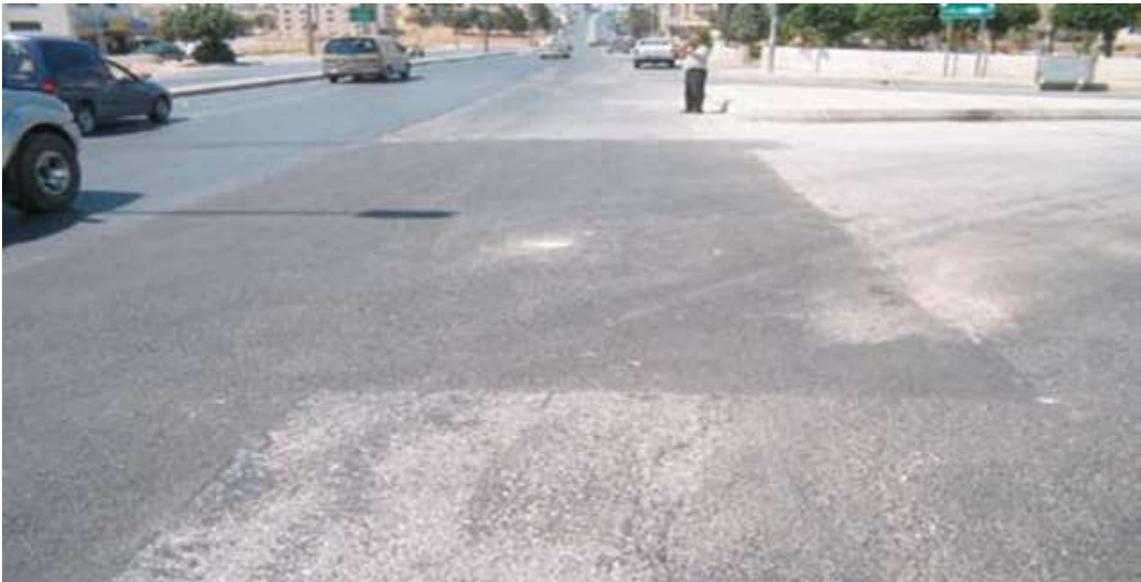
11) الترقيعات و ترقيعات الخطوط الخدمات Patching & Utility Cut patching :

هي مساحة محددة من جسم الطريق تم معالجتها بطريقة الترقيعات ، بالإضافة الي المساحات من جسم الطريق التي تم تمديد خطوط خدمات فيها و تم اعادة أوضاعها و التي تعتبر بحد ذاتها نوع من أنواع العيوب بغض النظر عن طريقة و دقة تنفيذها .

- وجود مناطق متضررة من جسم الطريق و التي تم عمل الصيانة المناسبة لها .
- وجود مقاطع الخدمات في جسم الطريق و التي تم اعادة أوضاعها .

- إذا كانت الرقعة لا توءثر علي مستوي الراحة أثناء القيادة فتوضع تحت المراقبة .
- إذا كانت الرقعة توءثر علي مستوي الراحة أثناء القيادة فيتم ازالتها و اعادة تعبيدها بطريقة الترقيعات .
- إذا وجد في جسم الطريق أكثر من رقعة و كانت متقاربة من بعضها البعض مما يوودي الي عدم جدوي صيانتها بطريقة الترقيعات ، فيتم كشط و اعادة تعبيد كامل مساحة الترقيعات لرفع درجة كفاءة الطريق .

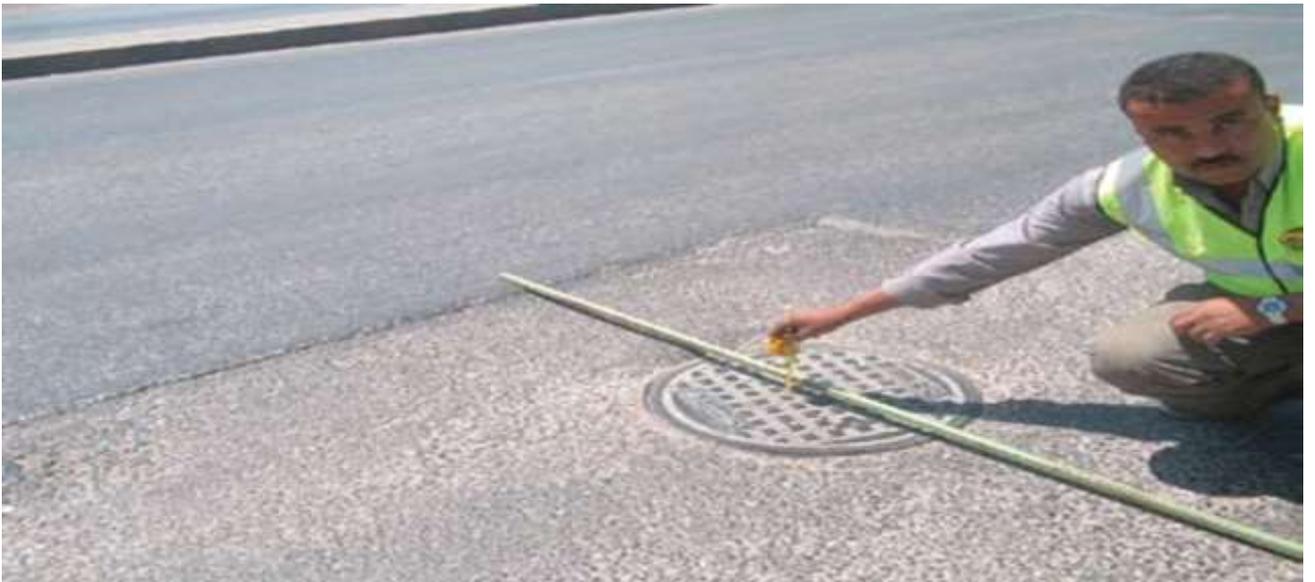
(12) اختلاف مناسيب المناهل : Manholes levels

هو وجود انخفاض أو ارتفاع في منسوب غطاء منهل الخدمات / أو المنطقة المحيطة به عن منسوب سطح الخلطة الاسفلتية المجاورة في جسم الطريق.

- عدم تجانس المواد حول المناهل مع المواد المستخدمة في الجسم الطريق ، مثل استخدام المواد ذات التدرج الواحد كمواد طمم حول جسم المنهول.
- سوء التصنيع اثناء اعادة اوضاع المنطقة المحيطة بالمنهل و ذلك لصعوبة دحل هذه المنطقة مما يوودي الي عدم كفاية درجات الرك.
- اعادة تعبيد الشارع لاكثر من مرة و عدم كشطة مما يوودي الي ضرورة رفع اغطية المناهل لاكثر من مرة مشكلا " نقطة ضعف في اجسام الطريق.
- عدم رفع منسوب اغطية المناهل بالطريقة المناسبة عند اعادة تعبيد الشارع ، مثل سوء نوعية البسكوتات الخرسانية المستخدمة أو عددها .
- الحمولات المحورية المتكررة علي سطح غطاء المنهل.
- سوء التصنيع في انشاء جسم المنهل .
- عدم استيعاب أو انسداد خطوط الخدمات المنفدة لكميات مياة الصرف الصحي المتدفقة فيها.

- قص المنطقة المتضررة المحيطة بغطاء او جسم المنهل بشكل هندسي منتظم.
- ازالة المواد من المنطقة المتضررة و المحيطة بجسم المنهل و ثم يتم تنظيف و تسوية هذه المنطقة.
- استبدال البسكوتات أو الحلقات الدائرية الخرسانية (Rings) المتضررة الموجودة تحت اطار غطاء المنهل ببسكوتات أو حلقات دائرية خرسانية بالمساكات المناسبة ليكون منسوب سطح غطاء المنهل متساويا" مع منسوب سطح الشارع.
- صب المنطقة حول البسكوتات أو الحلقات الدائرية الخرسانية بالباطون بنسبة خلط 1:5 و باستخدام مواد مسرعة الي منسوب اقل من منسوب سطح الشارع به (5) سم مع استخدام القدة لضمان استوائية غطاء المنهل مع سطح الشارع.
- رش مادة اسفلتية لاصقة علي سطح النهائي للباطون الجاف و علي اطار الحفر.
- فرد الخلطة الاسفلتية الساخنة داخل اطار و دحلها جيدا" بحيث يكون سطحها النهائي مستويا و مناسباً" مع سطح الطريق المجاور للمنهل.
- رش مادة اسفلتية علي اطراف الاطار بين الخلطة الاسفلتية القديمة و الجديدة مع رش رمل ناعم (صويلح) فوقها.

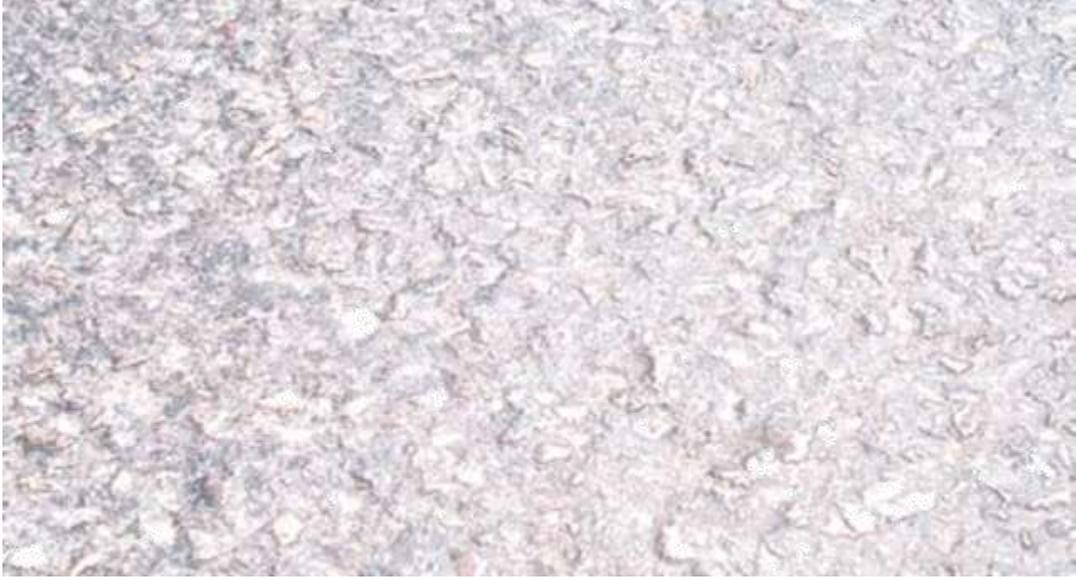
13) نعومة سطح الطريق : Polished Aggregates

هي حدوث اهتراء في سطح حبات الحصمة الموجودة علي سطح الطريق ، نتيجة تكرار مرور اطارات المركبات و احتكاكها به . مما يوءدي الي نعومة سطح الطريق و تقليل معامل الاحتكاك لة ، الامر الذي يوءدي الي حدوث الانزلاقات .

- التكرار المستمر و الكثيف لمرور المركبات علي سطح الطريق.
- سوء اختيار الحصمة المستخدمة في انتاج الخلطة الاسفلتية و شذوذها عن المواصفات.

- اعطاء طبقة وجة ختامي لرفع معامل الاحتكاك لسطح الطريق مثل (Slurry Seal) أو (Seal coat) .
- أو بكشط الطبقة المتضررة و اعادة تعبيدها بالخلطة الاسفلتية الساخنة .

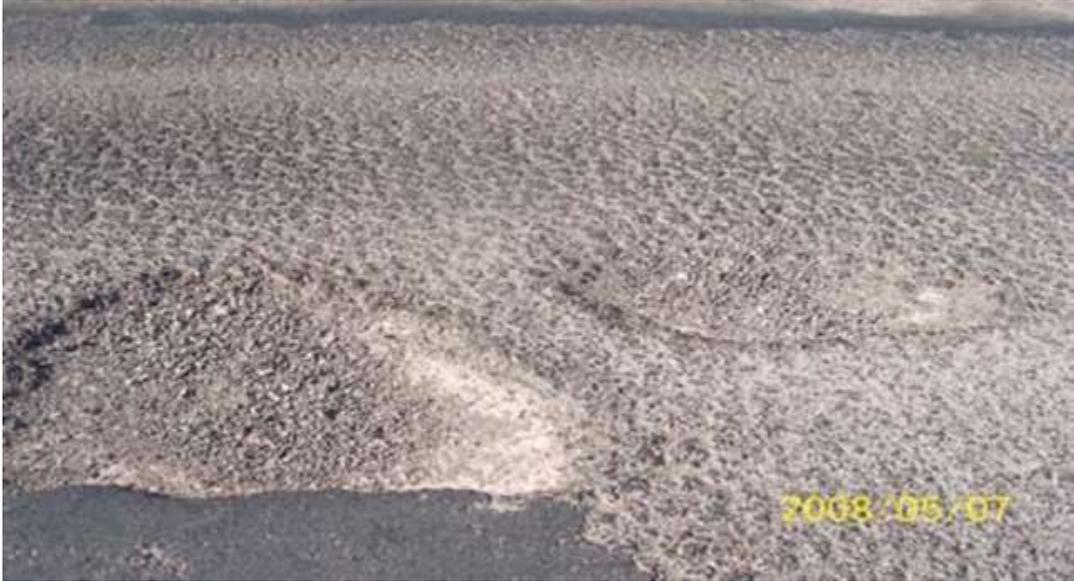
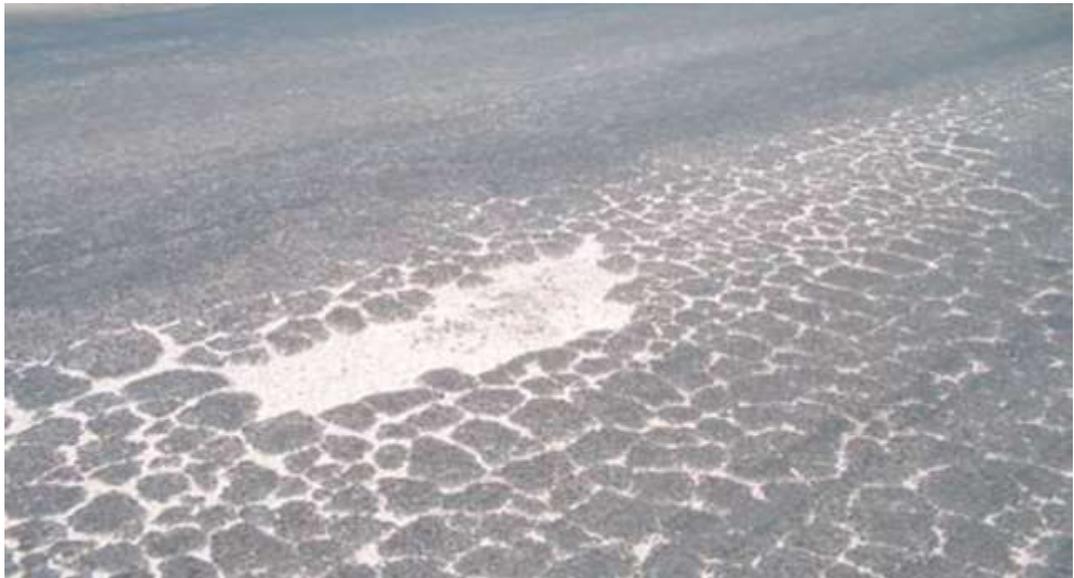
14) التخفر Potholes :

هو وجود حفر صغيرة في سطح الطريق نتيجة وجود عيب أو أكثر فيه مثل (التشققات بأنواعها، تطاير حبات الحصمة، ... إلخ)، ويزداد حجم هذه الحفر نتيجة لتجمع المياه فيها ومرور حركة السير عليها.

- وجود التشققات بمختلف انواعها وبدرجة متقدمة.
- تطاير حبات الحصمة من سطح الطريق.
- قلة نسبة المادة الاسفلتية الرابطة في الخلطة.
- ارتفاع درجات الحرارة في الخلطة الاسفلتية أثناء الخلط مما يؤدي الى احتراق المادة الاسفلتية الرابطة في الخلطة.
- سوء المصنعية أثناء تنفيذ الخلطة الاسفلتية مثل قلة الدحل أو تعشيش حبات الحصمة في الخلطة.

يتم صيانته هذا العيب عن طريق قص و إزالة الطبقة أو الطبقات الاسفلتية المتضررة و إعادة تعبيدها بطريقة الترقيعات.

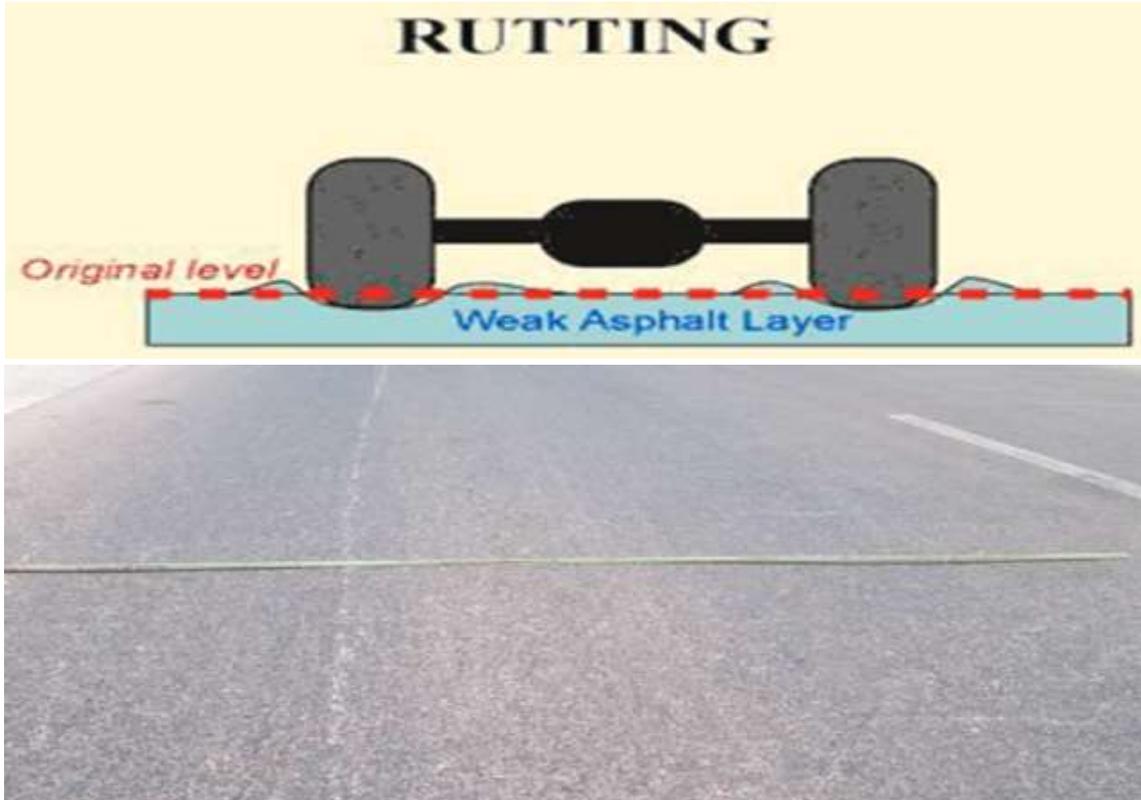
(15) التخدُّد Rutting:

هو هبوطات في جسم الطريق تحدث في مسار اطارات المركبات، مما ي يؤدي إلى حدوث إزاحة جانبية في الخلطة الافلتية وطبقات الاساس، والتي توؤدي إلى ارتفاع سطح الخلطة الاسفلتية على جانبي منطقة الهبوط .

- إذا كان لسبب وجود عيب في الخلطة الاسفلتية يتم ازالة الطبقة أو الطبقات المتضررة وإعادة تعبيدها بطريقة الترقيعات.
- إذا كان السبب وجود عيب في البنية التحتية، يتم معالجة طبقات أساس وإعادة تعبيدها بطريقة الترقيعات.
- إذا كانت مساحة المنطقة المتضررة كبيرة وفي طبقة الخلطة الاسفلتية فقط، يتم تسوية جانبي الهبوط بواسطة الكشط أو بالطريقة المناسبة حسب درجة العيب، مع إعطاء وجه خلطة جديد لسطح الطريق.

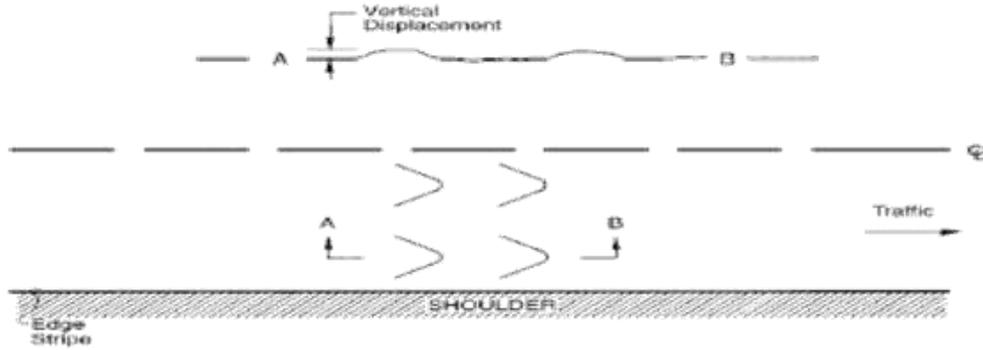
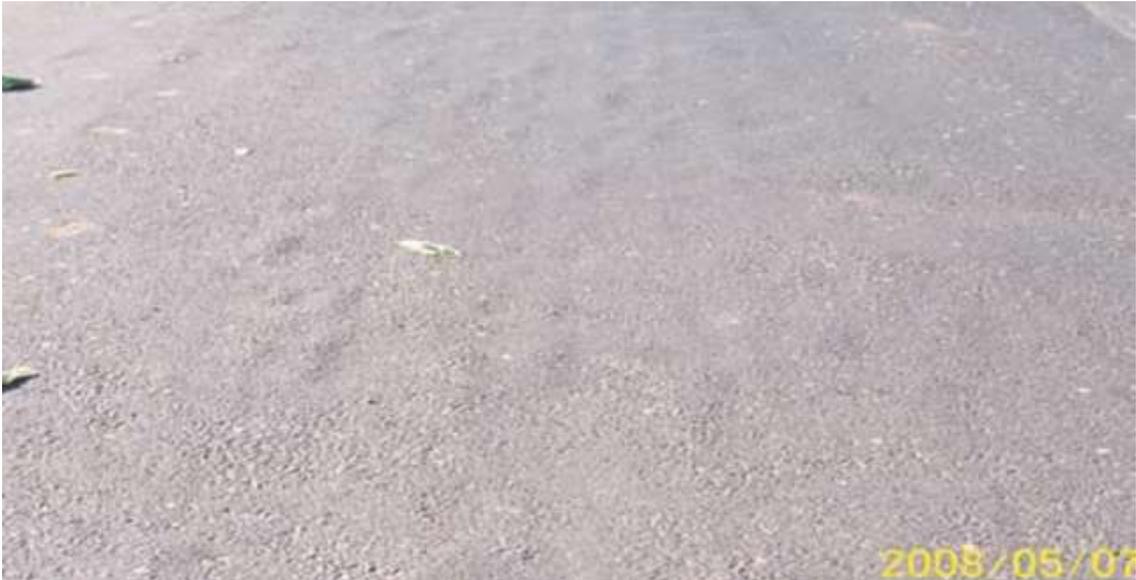
(16) الانبعاج والتموج :Shoving

هو إزاحة طولية تحدث في منطقة محددة في طبقة الخلطة الاسفلتية من سطح الطريق، وتحدث عادةً في مناطق التقاطعات والمنحنيات والتي يكثر فيها استخدام المكابح وتسارع المركبات، وتكون هذه الازاحة مصحوبة بإزاحة عامودية.

- عدم ثبات الخلطة الاسفلتية.
- سوء في تصميم الخلطة الاسفلتية (نقص في معامل الصلابة).
- سوء المصنعية أثناء تنفيذ طبقة الخلطة الاسفلتية.
- زيادة المادة اللاصقة تحت طبقة الخلطة الاسفلتية.
- عدم كفاية الدحل لطبقات ا لاساس.
- استخدام مواد ذات تدرج واحد (Single Size) في مقاطع الخدمات في طبقات التأسيس أسفل طبقة الخلطة الاسفلتية.

- إذا كان العيب موجوداً في الطبقة السطحية للخلطة الاسفلتية يتم إزالة المنطقة المتضررة وعمل الصيانة اللازمة بطريقة الترقيعات.
- إذا كان العيب في طبقات التأسيس يتم معالجة طبقة الالاس و إعادة تعبيدها بطريقة الترقيعات.

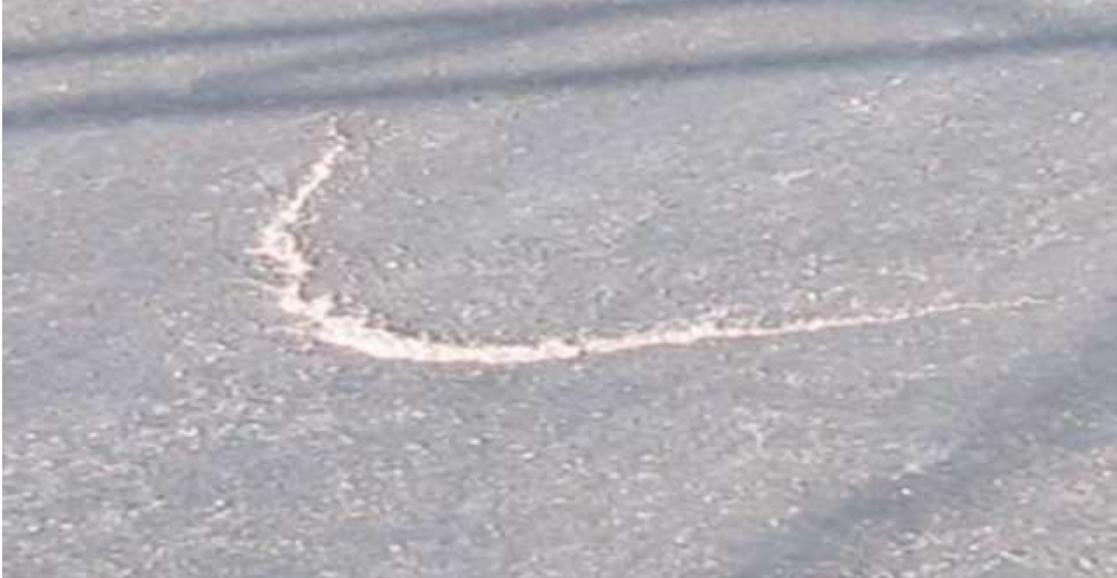
17) الزحف Slippage cracking :

هو تشققات هلالية الشكل ذات نهايات مدببة تحدث في سطح الخلطة الاسفلتية، بسبب انزلاق طبقة الخلطة السطحية عن الطبقة السفلية باتجاه حركة السير. ويحدث هذا العيب نتيجة حركة السير المتكررة وخاصة في مناطق استعمال المكابح ومناطق التوقف والدوران والمناطق المنحدرة.

ضعف قوة وثبات الخلطة الاسفلتية.

ضعف القوة الرابطة بين طبقات الخلطة الاسفلتية نتيجة:

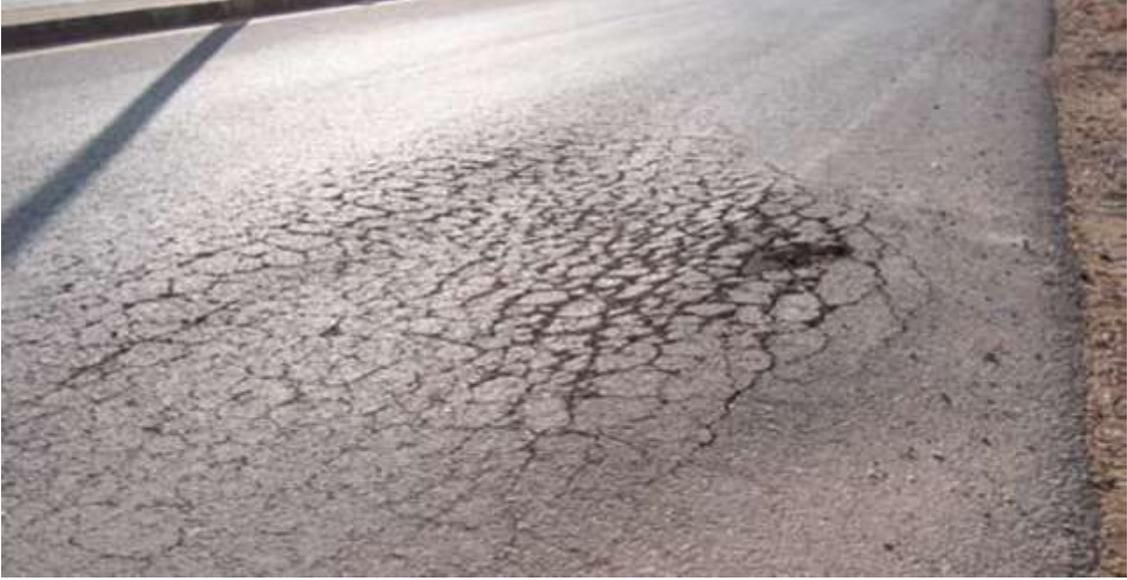
18) الانتفاخ Swelling :

هو إزاحة إلى الاعلى لطبقة الخلطة الاسفلتية وطبقات الرصف في منطقة محددة من سطح الطريق، مصحوبةً بظهور تشققات.

- وجود تربة إنتفاخية تحت طبقات التأسيس (Expansive Soil)
- تسرب المياه إلى التربة الانتفاخية تحت طبقات التأسيس.
- تآثر طبقات التأسيس والتربة الانتفاخية نتيجة حدوث انجماد المياه فيها، مما يؤدي إلى زيادة حجمها مشكلةً قوة ضغط إلى الاعلى.

- يتم إزالة المنطقة المتضررة بما فيها طبقة التأسيس والتربة الانتفاخية، و استبدال التربة الانتفاخية بمواد مختارة ودحليها جيداً، ووضع طبقة تأسيس جديدة ودحليها جيداً و إعادة التعميد بطريقة الترقيعات.
- منع وصول المياه إلى طبقات الاساس بالطريقة المناسبة.

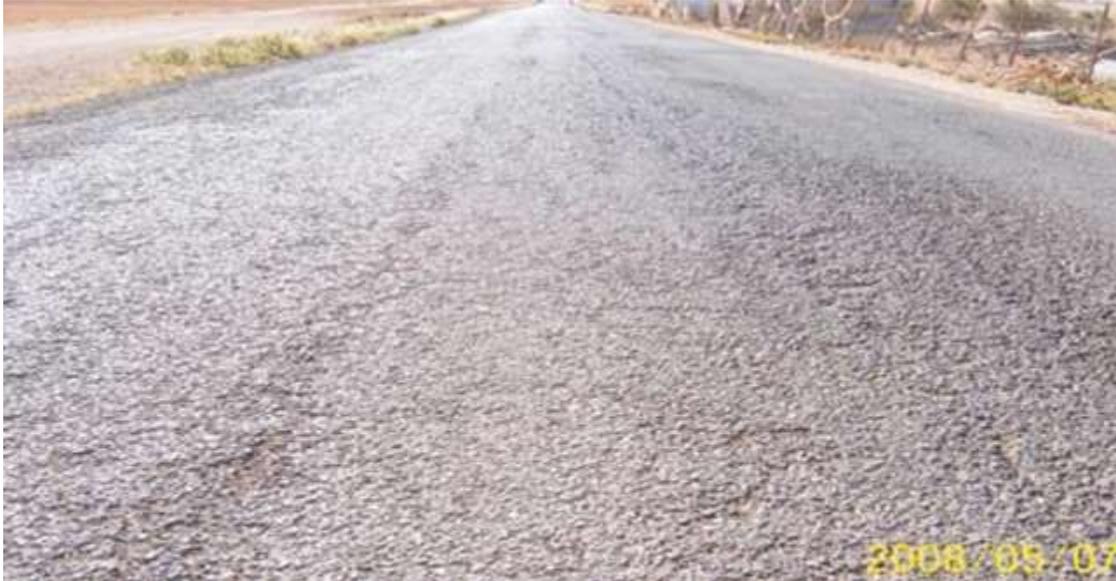
19) التطاير والتعرية Weathering & Raveling :

هو تناثر وتطاير حبات الحصمة وتآكل المادة الاسفلتية الرابطة من سطح الخلطة الاسفلتية، مما يؤدي إلى خشونة في سطح الطريق في مراحله الاولى، وتحفر في مراحل المتقدمة.

- قلة نسبة المادة الاسفلتية في الخلطة مما يؤدي إلى ضعف في قوة الربط بين مكونات الخلطة الاسفلتية.
- وجود غبار على حبات الحصمة أثناء إنتاج الخلطة الاسفلتية في الخلطة، مما يسبب وجود طبقة عازلة بين الحصمة والمادة الاسفلتية الرابطة.
- وجود خشونة في مكونات الخلطة الاسفلتية.
- وجود تعشيش في الخلطة الاسفلتية أثناء عملية الفرد.
- عدم كفاية الدحل أثناء عملية تنفيذ الخلطة الاسفلتية.
- انسكاب الزيوت والمحروقات على سطح الطريق.
- الجريان السطحي للمياه على سطح الطريق خاصة في المناطق المنحدرة في ظل غياب نظام جيد لتصريف مياه أمطار سطح الطريق.
- تقادم عمر الخلطة مما يؤدي إلى ضعف قوة المادة الرابطة بين مكونات الخلطة الاسفلتية.

- الكشف على المنطقة المتضررة لتحديد سبب حدوث العيب ومساحته وتحديد طريقة الصيانة بإحدى الطرق التالية:
- إذا كانت المنطقة المتضررة صغيرة المساحة يتم إزالتها وإعادة تعبيدها بطريقة الترقيعات.
 - إذا كانت المنطقة المتضررة كبيرة المساحة ويعود سبب حدوثها إلى الخلطة الاسفلتية يتم كشطها (أو إزالتها) وإعادة تعبيدها.
 - إذا كان سبب العيب يعود إلى عوامل التعرية ومساحته كبيرة يتم إعطاء وجه خلطة اسفلتية جديد لسطح الطريق.
