هناك انواع كثيرة من التشققات في الطرق الاسفلتية (flexible pavement) منها اسبابه تصميمية او تنفيذية او حتي المناخ و اسباب اخري ، علي المهندسين ان يكونوا علي علم بالنوع التشقق و اسبابه و الية الصيانة لكل نوع ، بالاخص في الظروف اللذي يمر به بلدنا من مشاكل في نقص الاموال .

ولكن بما انه محور بحثنا عن المرحلة ما بعد التنفيذ (اي الصيانة) سنركز علي جوانبها كافة :

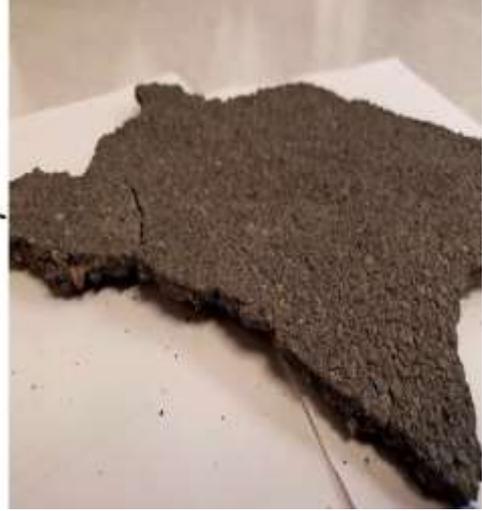
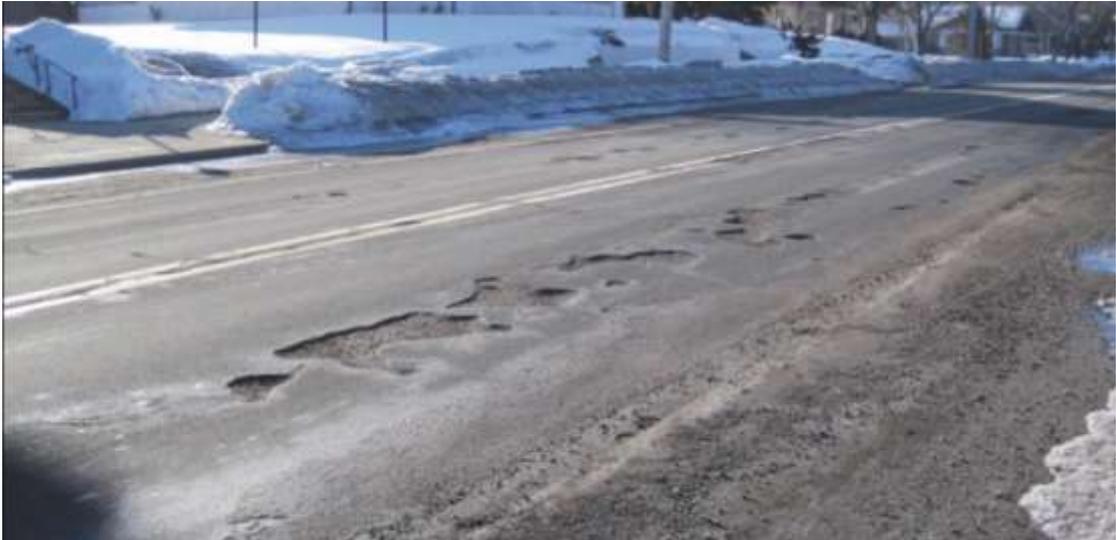
20) الانسلاخ Stripping :

هو فقدان الربط بين حبات الحصى والمادة الاسفلتية الرابطة، ويبدأ من أسفل طبقة الخلطة الاسفلتية ويمتد إلى الاعلى، وعندما يبدأ التسليخ من الاعلى إلى الاسفل فإنه يعتبر تطاير وتعريه. ومن الصعب التعرف على الانسلاخ لانه يبدأ من الطبقة السفلية ويؤدي إلى ظهور عيوب أخرى (مثل التخلدد والتدرج والتشققات بأنواعها). وللتأكد من وجود هذا العيب يجب أخذ عينه ليه من سطح الطريق وفحص أسفل العينة.

- ضعف في الخواص الكيميائية لسطح حبات الحصى.
- وجود الماء في طبقة أو طبقات الخلطة الاسفلتية لسطح الطريق وذلك:
 1. بسبب وجود نفاذية عالية في الخلطة الاسفلتية و/ أو.
 2. لعدم وجود نظام لتصريف مياه الامطار في الطريق.

- إذا كان سبب العيب عدم وجود شبكة تصريف مياه أمطار يتم إنشاء نظام لتصريف مياه الامطار ويتم بعدها إزالة الطبقة المتضررة وإعادة تعبيدها بطريقة الترقيعات.
- إذا كان السبب هو ضعف الخواص الكيميائية للحصى و/ أو بسبب النفاذية العالية للخلطة الاسفلتية فيتم إزالة المنطقة المتضررة وإعادة تعبيدها بطريقة الترقيعات.

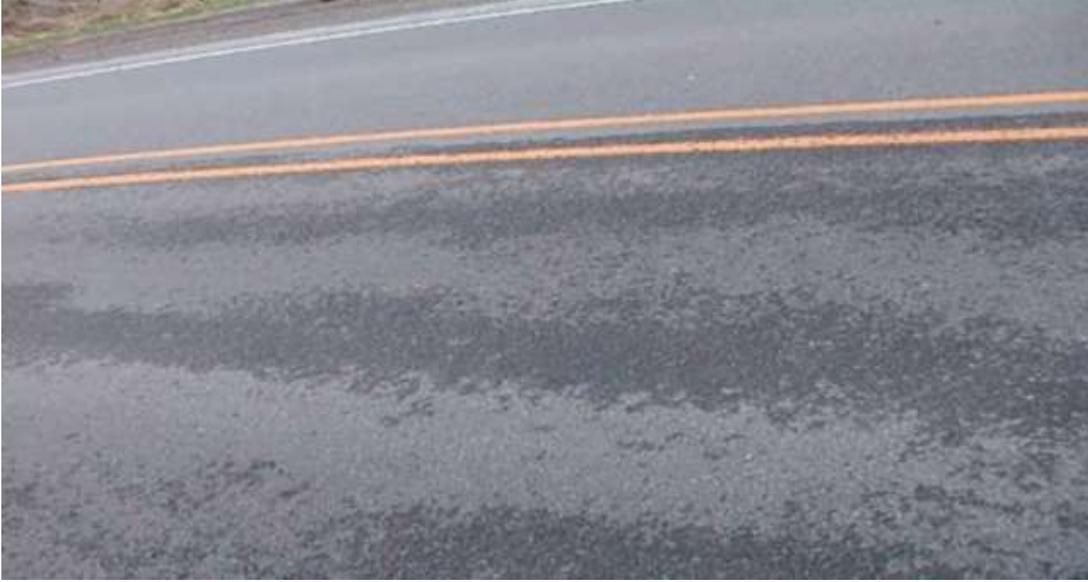
21) تدميع المياه Water Bleeding :

يحدث هذا العيب عندما تتسرب المياه من أسفل طبقة الخلطة الاسفلتية إلى الأعلى من خلال التشققات أو من خلال سطح الاسفلت الذي يتميز بنفاذية عالية. ويؤدي وجود هذا العيب إلى تقليل معامل الاحتكاك لسطح الطريق.

- ارتفاع منسوب المياه الجوفية.
- تسرب مياه الامطار من جانبي الطريق تحت طبقة الاساس.
- عدم كفاية الدحل مما يؤدي إلى زيادة خاصية النفاذية في الخلطة الاسفلتية.
- وجود فراغات هوائية عالية في الخلطة المنفذة.
- تسرب المياه نتيجة وجود تلف في شبكات الخدمات التحتية.

- إذا كان السبب ناتج عن ارتفاع منسوب المياه الجوفية أو بسبب المياه السطحية، يتم إنشاء نظام لتصريف المياه بالطريقة المناسبة.
- إذا كان السبب ناتج عن تسرب المياه من شبكات الخدمات التحتية، يتم إصلاح هذه الشبكات ومن ثم إزالة الطبقة أو الطبقات المتضررة وإعادة تعبيدها بطريقة الترفيعات.
